PLAN PARA CONSTRUCCIÓN DE MUROS DE CONTENCIÓN DE
CONCRETO CICLÓPEO, EN CARRETERA DE PRIMER ORDEN QUE
CONDUCE DE ALDEA AYARZA HACIA ALDEA TAPALAPA, CASILLAS,
SANTA ROSA.

Universidad Rural de Guatemala

Informe final de graduación.

En el acto de investidura previo a su graduación como Licenciado en Ingeniería
Civil con énfasis en Construcciones Rurales.

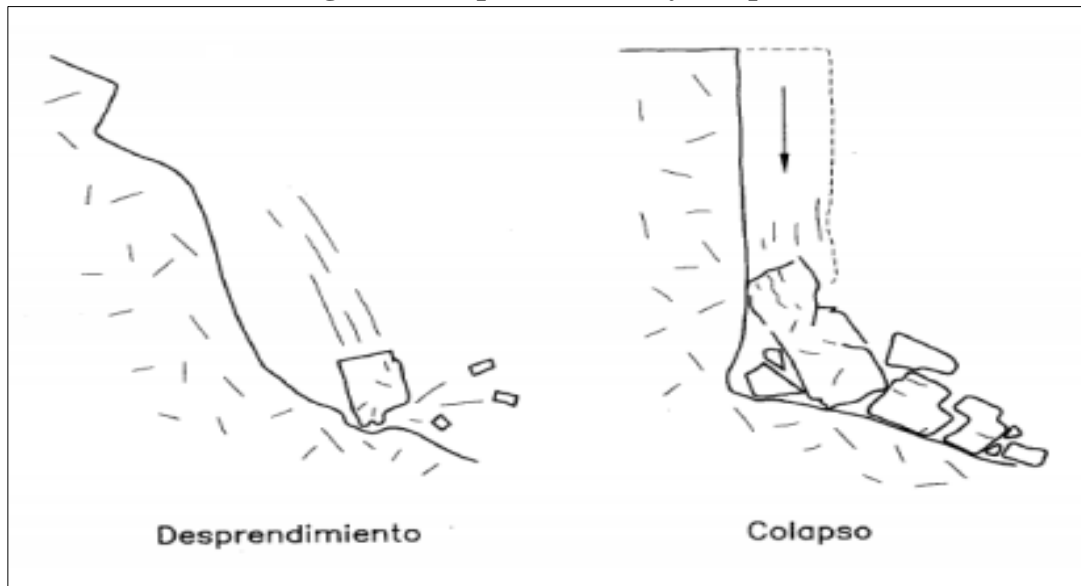
Figura 2. Desprendimiento y colapso.

“Generalmente los desprendimientos afectan a zonas aisladas, aunque en ocasiones se puede producir el colapso de una masa importante, estos son muy peligrosos y producen grandes daños en la infraestructura”. (García, Yagüe, & Corimas, 2005).

“Las zonas donde se pueden producir este tipo de inestabilidades presenta una geología que alterna capas resistentes y débiles, produciéndose la meteorización de las capas blandas que concentra las presiones en el borde, lo que causa la rotura por flexotracción”. (García, Yagüe, & Corimas, 2005).

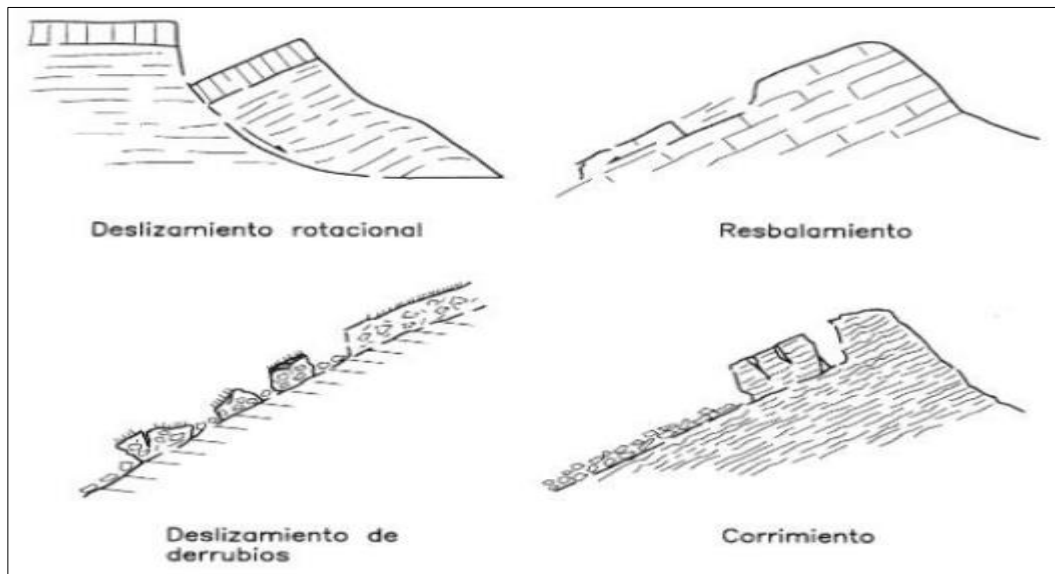
Figura 4. Tipos de deslizamientos.

- a. “Superficie de rotura de talud, cuando se rompe por encima de su pie”.
- b. “Rotura de pie de talud, superficie desde el pie del talud hasta por encima de la base”.
- c. “Rotura de base del talud, si la rotura queda por debajo del pie del talud”.

“Deslizamientos de derrubios: cabe destacar que, a diferencia de los deslizamientos rotacionales, que tienden a restablecer un equilibrio, los traslacionales pueden mantenerse indefinidamente si la superficie de rotura es inclinada y continua”. (García, Yagüe, & Corimas, 2005).

- a. “Fracturación y extensión de material compacto, debidos a la licuefacción de sedimentos arcillosos”.
- b. “Movimientos sin zonas basales de cizalla o flujo plástico: movimientos muy lentos que afectan sobre todo a litologías blandas y deformables como arcillas húmedas”.

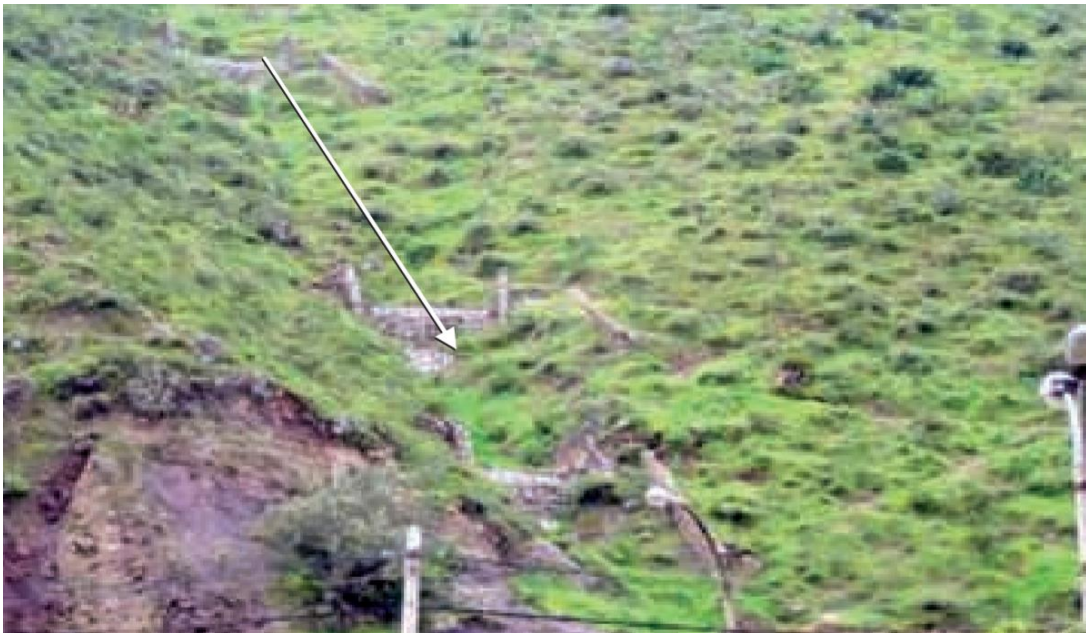
Figura 9. Disipador de energía semi-rústico.

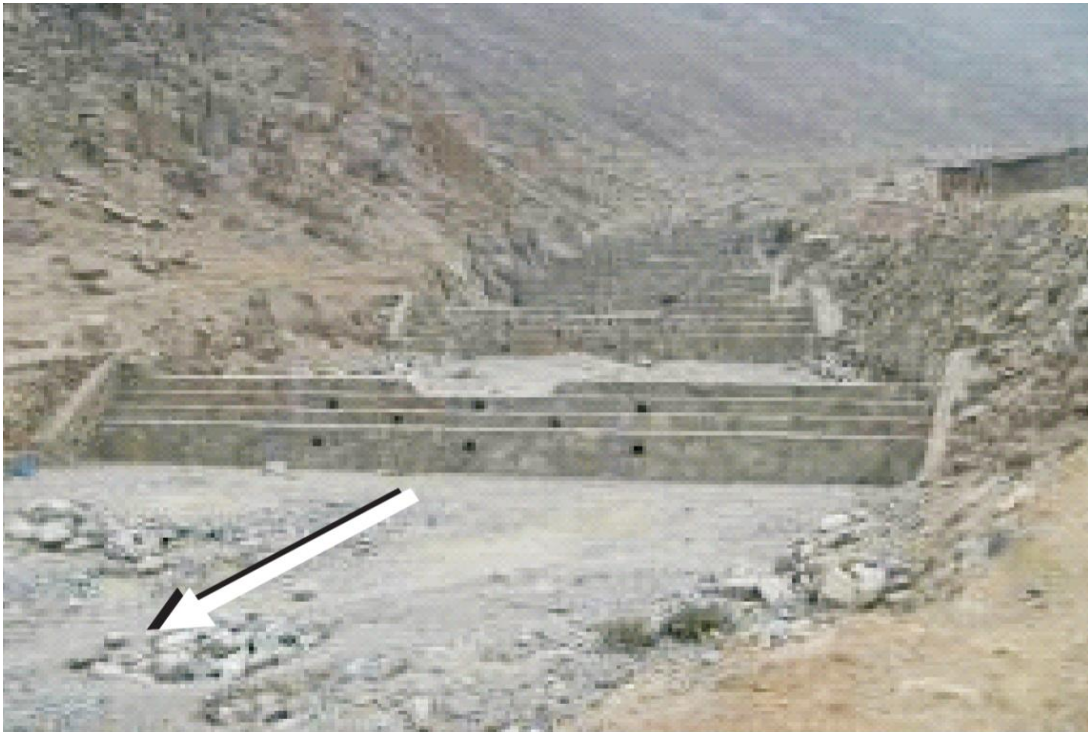
Figura 10. Disipador de energía con diques.

2. “Estructuras de diques de mampostería de piedra asentados con una mezcla fuerte de cemento –arena: deben tener un adecuado sistema de drenaje que permita evacuar el flujo de agua y lodo. Se debe mantener una descolmatación de piedras y sedimentos antes de las lluvias después de la acción de cada derrumbe”. (Allen, 1982).

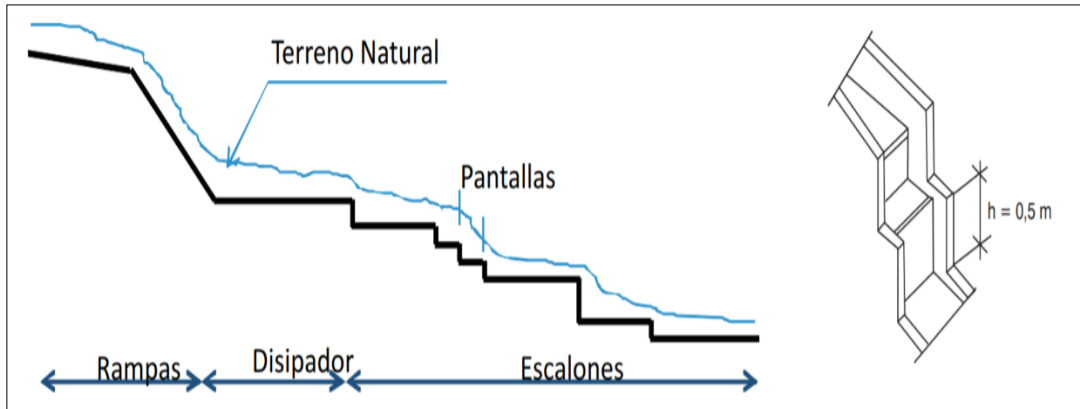
Figura 11. Disipador de energía de escalones y rampas.

3. “Estructuras de escalones y rampas disipadoras de energía, de concreto simple o empedradas: tiene como finalidad proteger las laderas, ubicadas en los cauces de las quebradas, contra la erosión del agua y flujo de lodo y rocas evitándose la formación de cárcava o proteger el cauce de las cárcavas que afecten a la población asentada en la cercanía de esta. En algunos casos se hace necesaria la construcción de rampas en quebrada con pendiente fuertes, reduciéndose así la energía mediante el impacto y la disipación del aire que se produce”. (Allen, 1982).

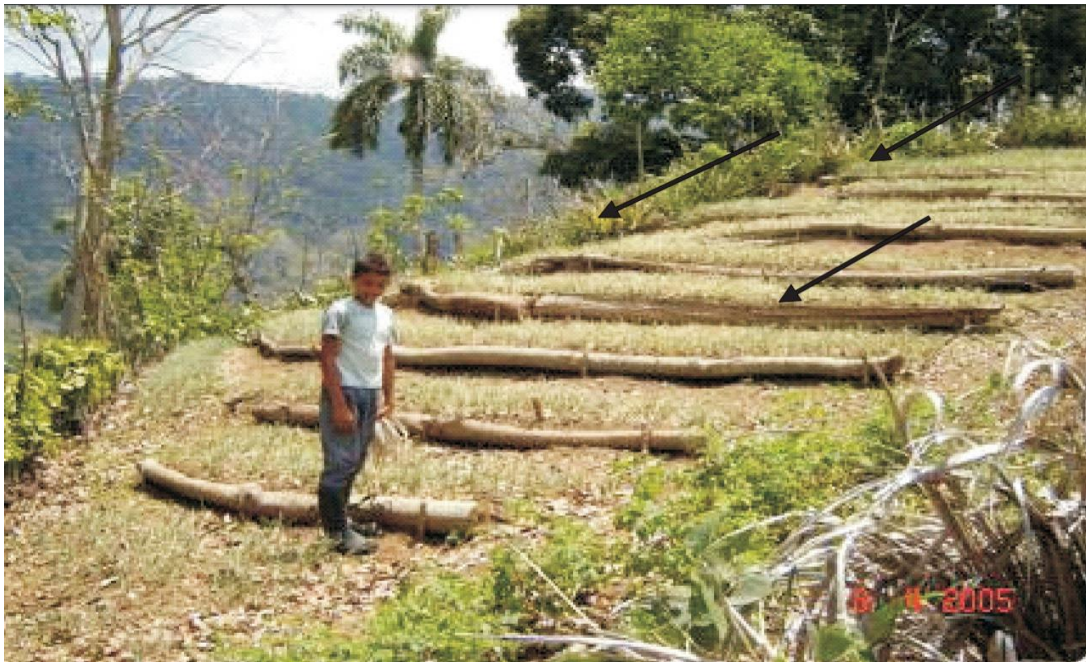
Figura 12. Disipador de energía a base de troncos.

4. “Estructuras artesanales de troncos: cuya finalidad es proteger a la población, ubicada en pequeñas quebradas y taludes de laderas, contra la energía hidráulica de las aguas de lluvias y lodos. En estos se debe mantener una descolmatación de materiales orgánicos y sedimentos antes y durante las lluvias”. (Allen, 1982).

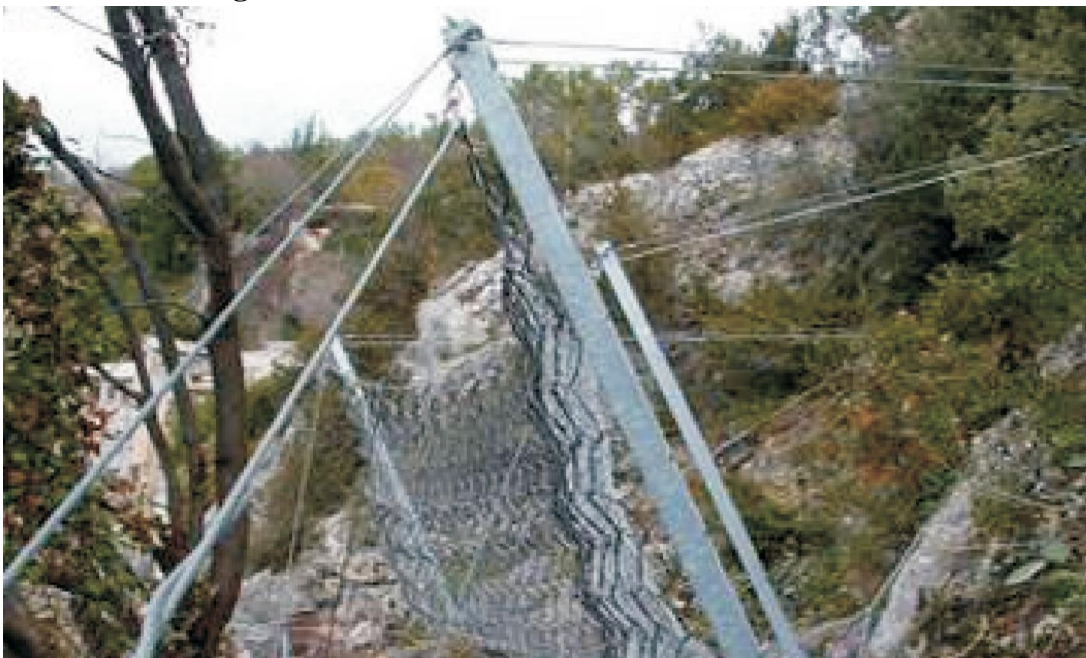
Figura 13. Estructura con malla de acero tensada.

“Estructuras de protección de movimientos de masas ligadas a estabilidad de ladera contra volteo y derrumbes. Estas son estructuras enfocadas en la detención de los deslizamientos y derrumbes directamente, por los que su construcción es más compleja se mencionan las siguientes:” (Cur, 1991).

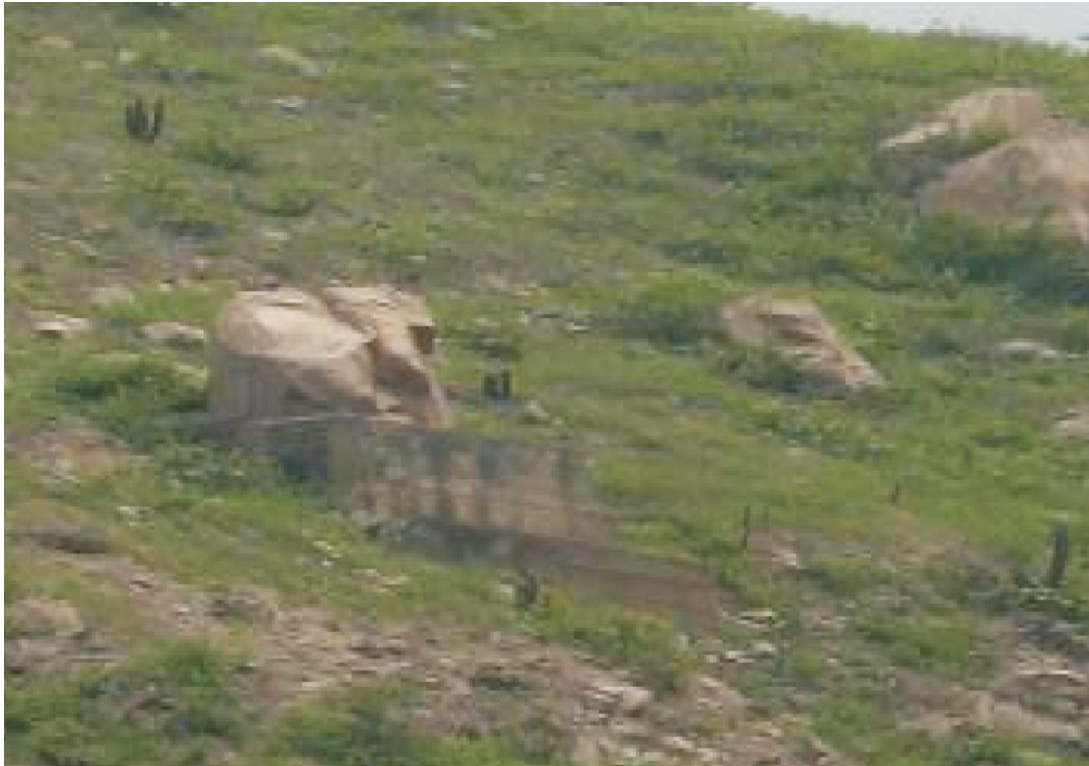
Figura 14. Estructuras contra volteo de rocas con muros.

“Protección contra volteo de rocas, con muros de concreto ciclópeo o armado, de acuerdo con las características del elemento a fijar. Consiste en rodear la roca con muros de contención de concreto ciclópeo con lo cual se aumenta su estabilidad

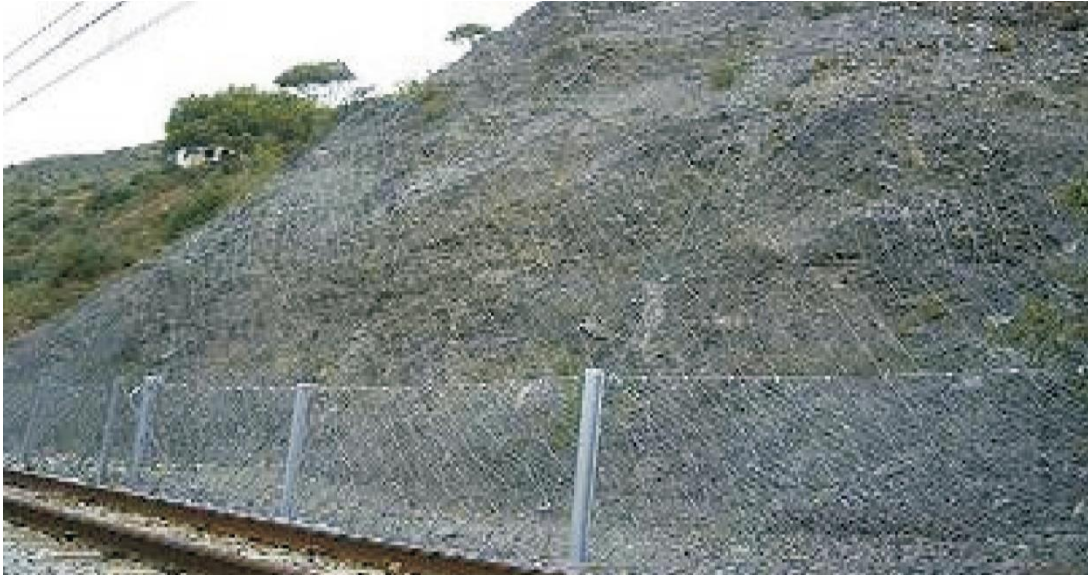
Figura 15. Estructura de estabilización de rocas con malla anclada.

“Estabilización de rocas inestables en taludes, mediante mallas ancladas. Consiste en fijar la roca inestable. Este sistemas flexible de estabilizado de laderas consiste en ubicar mallas de alambre de simple torsión y cables de acero con recubrimiento de zinc y aluminio, para evitar su corrosión, debidamente fijadas con anclajes de tacos expansivos o barras de bulones, usadas por ser práctica su colocación y más económicas que las obras de revestimiento con concreto las cuales son sumamente rígidas y fáciles de deteriorar por factores desencadenantes; además este sistema es de fácil reforestación ornamental y riego por aspersión”. (Cho, 2009).

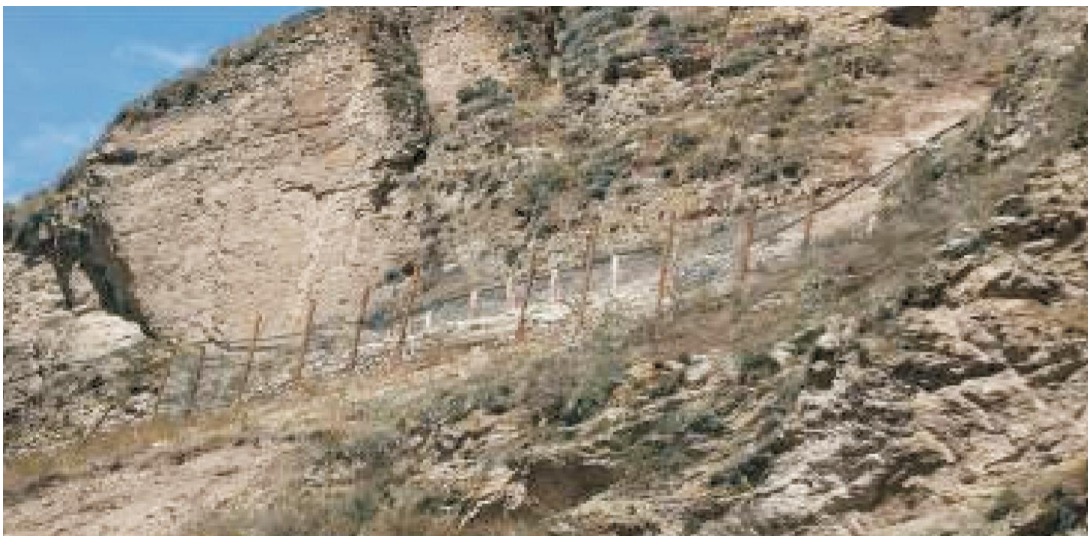
Figura 16. Barreras dinámicas contra derrumbes.

“Protección contra derrumbe de roca. Las mallas o barreras dinámicas protectoras deben estar ubicadas lo más cerca para evitar que las rocas al iniciar su rodamiento incrementen su energía destructora y estarán sustentadas por rieles o barras de acero debidamente tensados por cables del mismo material”. (Cho, 2009).

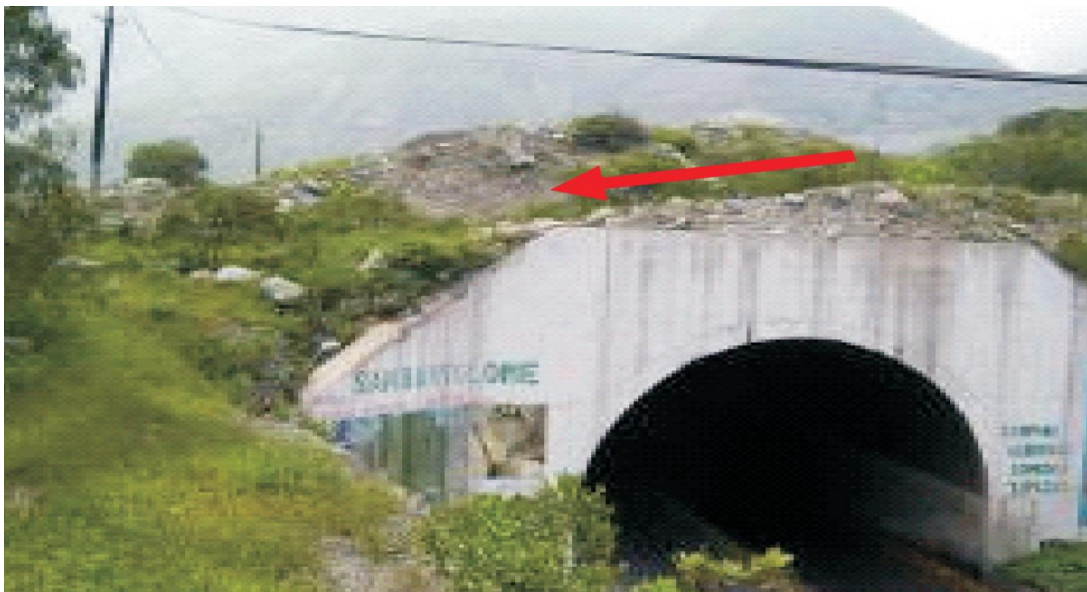
Figura 17. Estructura anti-derrumbes mediante túnel.

“Protección mediante túneles, contra derrumbe de rocas, lodo y cauces de ríos secos. Cuando en el cauce de una quebrada o río se ve afectada por una caída de una ladera pronunciada hacia una vía de transportes que provoca, constantemente, la obstrucción de esta por efectos de derrumbes o por avenidas aguas pluviales intensas, se hace necesario la construcción de un túnel, pasa así el cauce por la parte superior del mismo. Por su alto costo se requiere de un estudio socio económico que justifique esta solución”. (Cur, 1991).

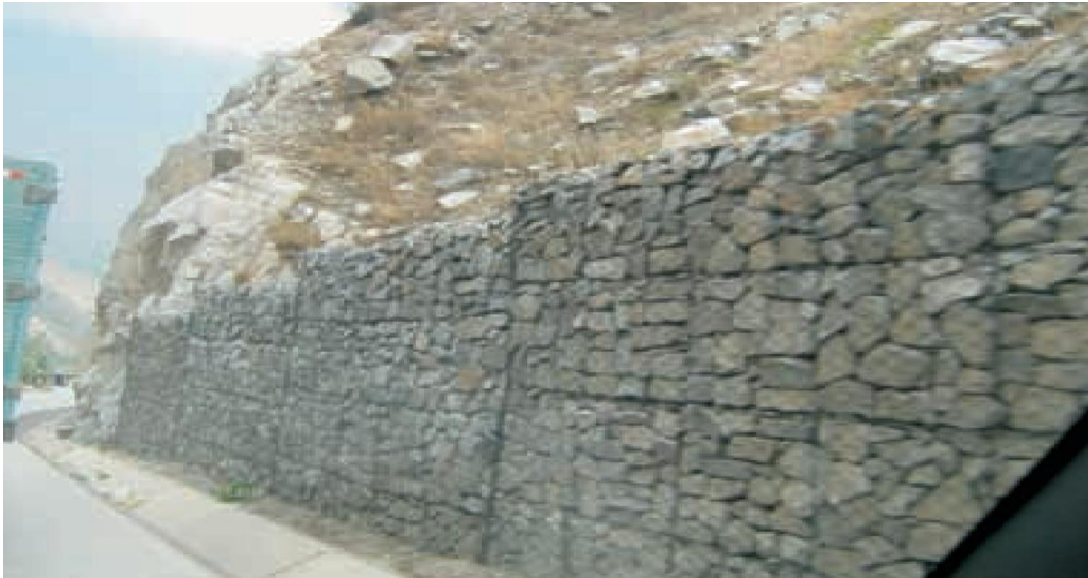
Figura 18. Estructura con gaviones.

“Gaviones de protección contra derrumbes de rocas. El muro de gaviones debe funcionar como una barrera de protección segura y confiable en el caso de derrumbes y de rodamiento de rocas. Se caracterizan por tener un mayor ancho que los gaviones para protección de cauces de forma de prismas rectangulares, con finalidad de asimilar el impacto de la fuerza que toman las rocas por la velocidad de caída”. (Hurdle & Stieve, 1989).

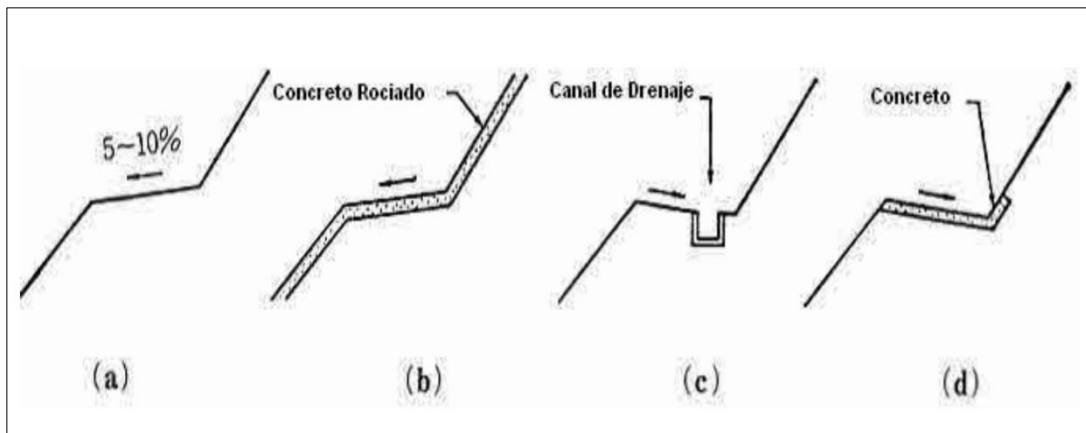
Figura 20. Sección transversal de pendiente de una banquina.

3) “Ubicación de las banquetas: en cortes de talud, banquetas de 1 a 2 m de ancho son normalmente provistas cada 5 a 10 m de altura de acuerdo con el suelo, roca y escala del talud. Una banquina más ancha es recomendada donde el talud es largo y alto o donde los cercos de protección de caída de rocas deben ser instalados. Las banquetas

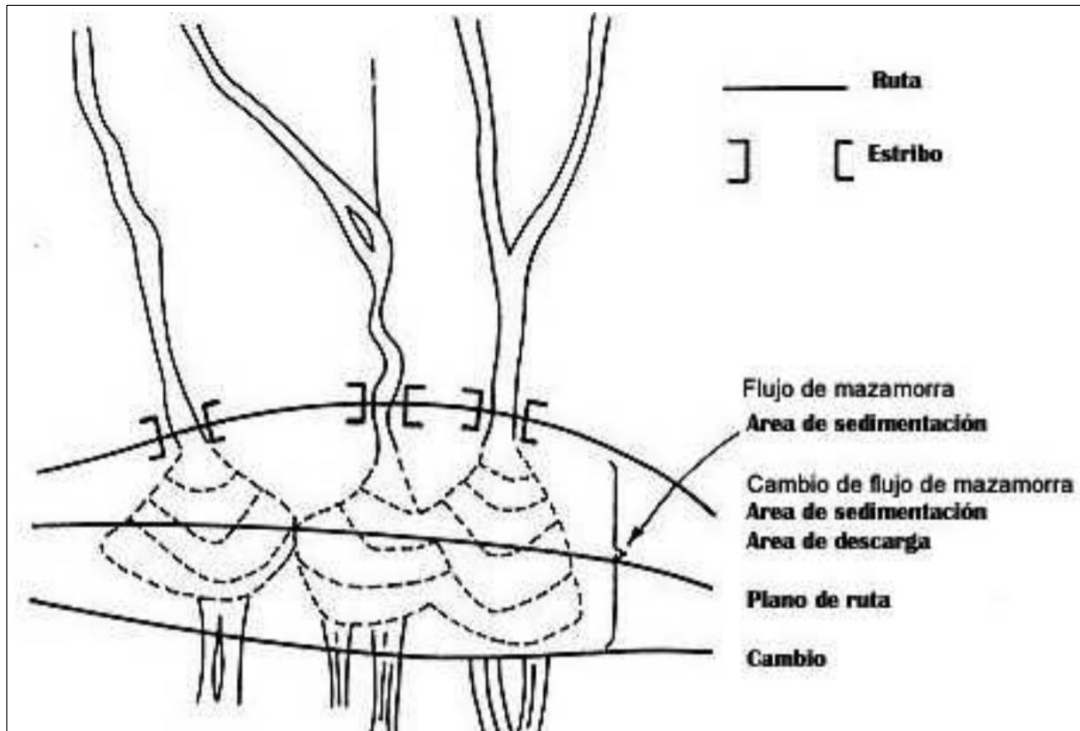
Figura 23. Cambio menor en un área de sedimentación de flujo de escombros.

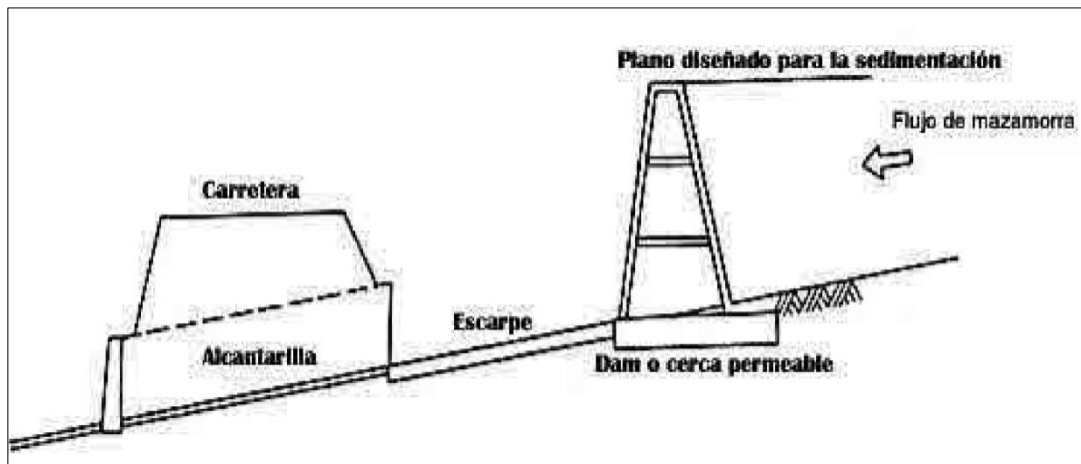
Figura 26. Captura del suelo de descarga con un dique y cerco.
