“PROYECTO PARA MEJORAMIENTO DE CALLE PRINCIPAL DE ALDEA EL
GUACHIPILIN, COMAPA, JUTIAPA.”

Universidad Rural de Guatemala
Facultad de Ingeniería

Informe final de graduación

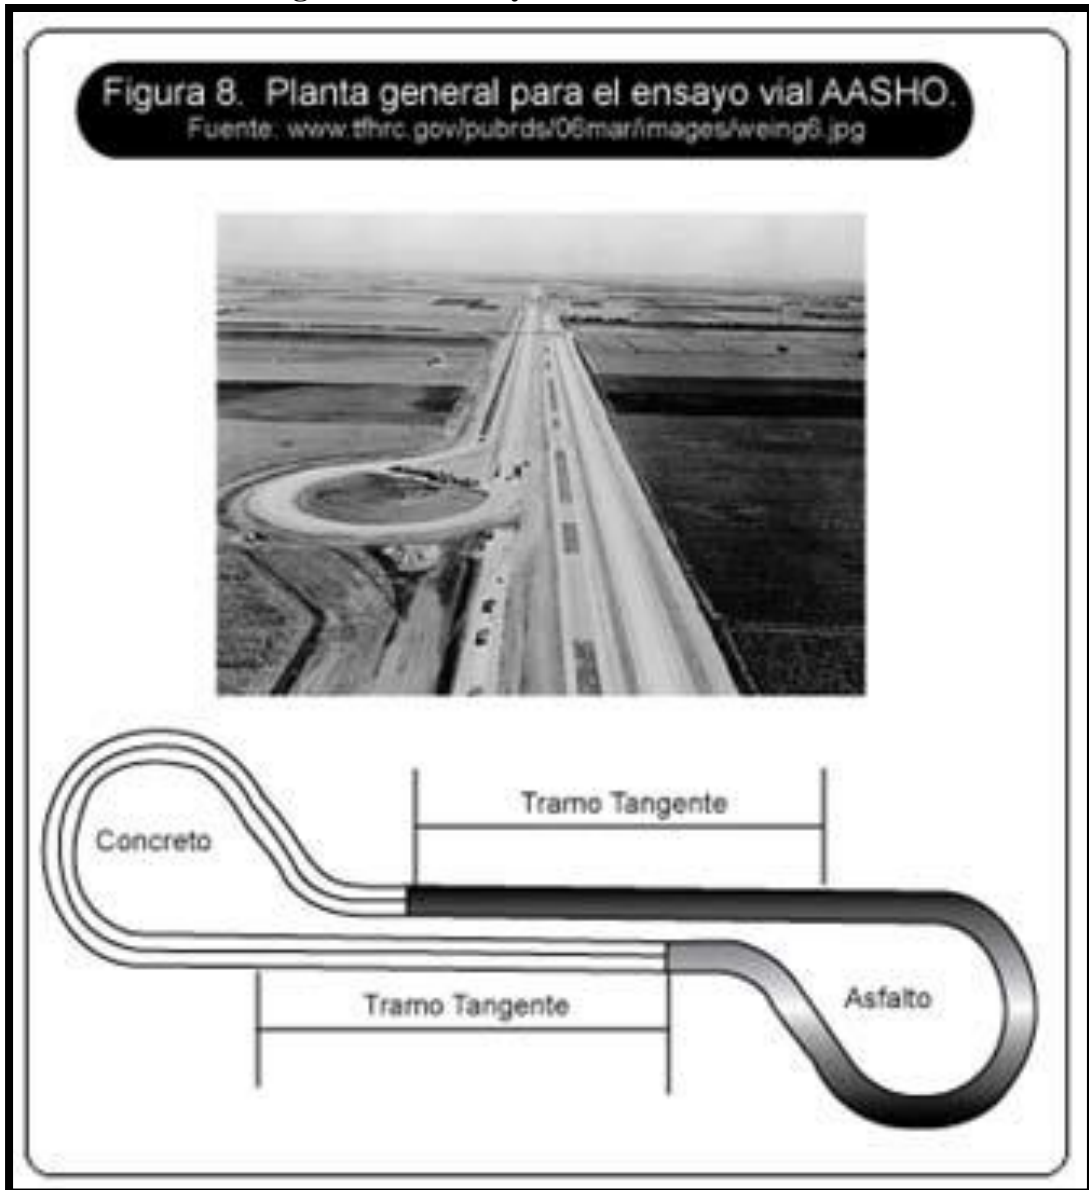
Ilustración 4. Planta general del ensayo Aashto

El ensayo vial Aashto se llevó a cabo en Ottawa, Illinois, a unos 128 kilómetros de Chicago. Tanto el clima como el suelo son típicos de una gran parte de los Estados Unidos. Los ensayos sobre pavimentos se hicieron sobre seis secciones separadas dobles, con pistas de doble vía en forma de dos tramos rectos paralelos con secciones curvas para retorno. En la ilustración 8 se presenta una planta general del ensayo. (Garcia, 2018, pág. 17)
