PROYECTO PARA LA CONSTRUCCIÓN DE INSTALACIONES
EDUCATIVAS PARA ESTUDIANTES DEL NIVEL PRE-PRIMARIO EN
CABECERA MUNICIPAL DE SANTA LUCÍA MILPAS ALTAS,
SACATEPÉQUEZ.

Universidad Rural De Guatemala
Facultad de Ingeniería

Informe Final de Graduación

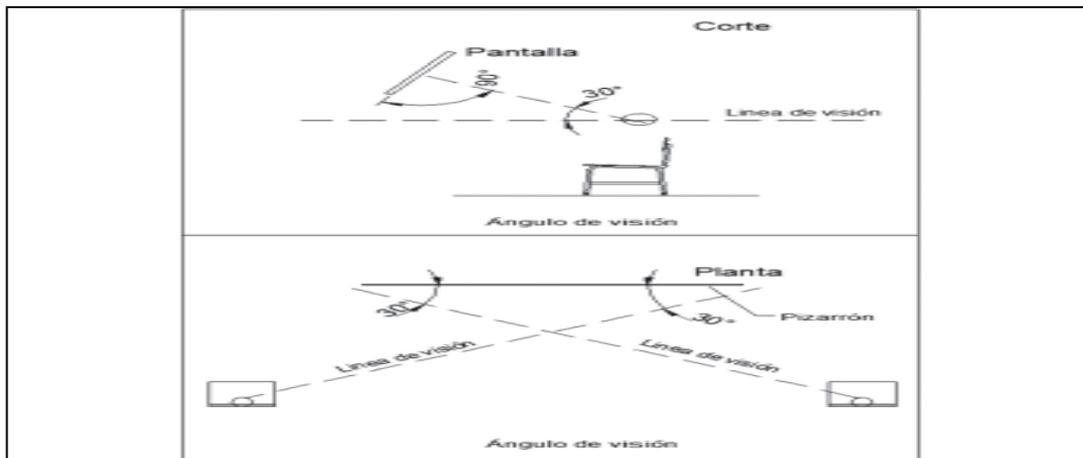
Es necesario que no existan obstrucciones verticales, ni horizontales, tales como columnas, vigas o muros, que bloqueen el área visual entre el estudiante y el instrumento formativo, ya sea el docente, pizarrón o medio audiovisual. La distancia entre el estudiante ubicado en la última fila y el pizarrón no debe exceder los 8 metros lineales. En ninguno de los casos debe exceder un ángulo de 30° a nivel vertical u horizontal entre el estudiante el medio educativo. (Ministerio de Educación, 2017)

Figura 2. Ángulo máximo de visión

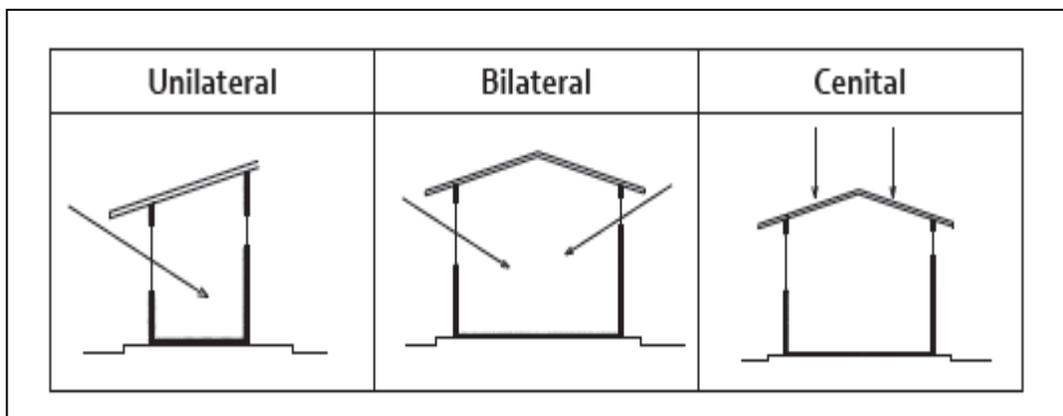
La iluminación natural se complementa con la iluminación artificial; sin embargo, la natural puede provenir desde una vía que puede llamarse unilateral, de ambas vías o lados a la cual se le llama bilateral y provenir desde el techo a la que se llama cenital, situación que se gráfica a continuación para mayor comprensión. (Ministerio de Educación, 2017)

Figura 3. Tipos de iluminación natural

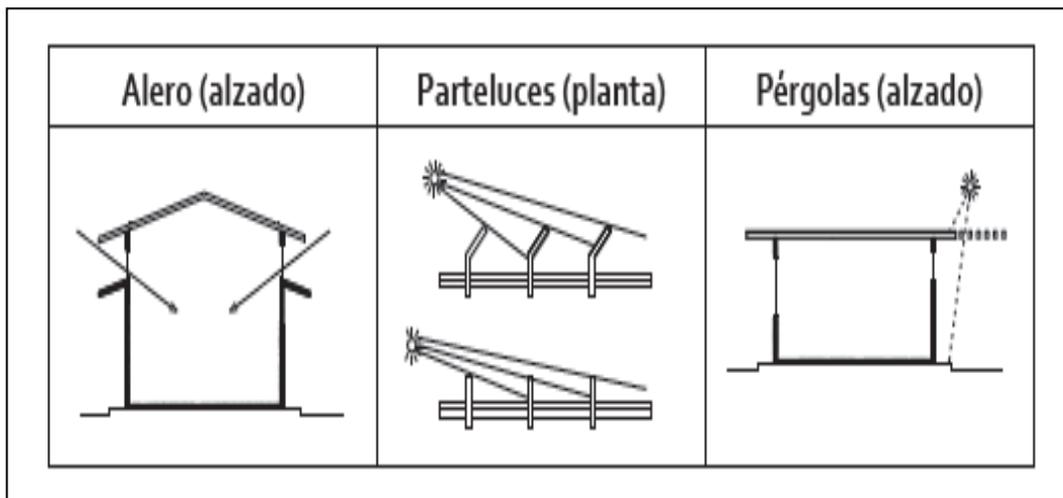
Existen también opciones para evitar el ingreso del exceso de luz solar en el salón de clases, estos pueden ser aleros, parteluces o pérgolas. (Ministerio de Educación, 2017)

Figura 4. Opciones para evitar incidencia solar en los espacios

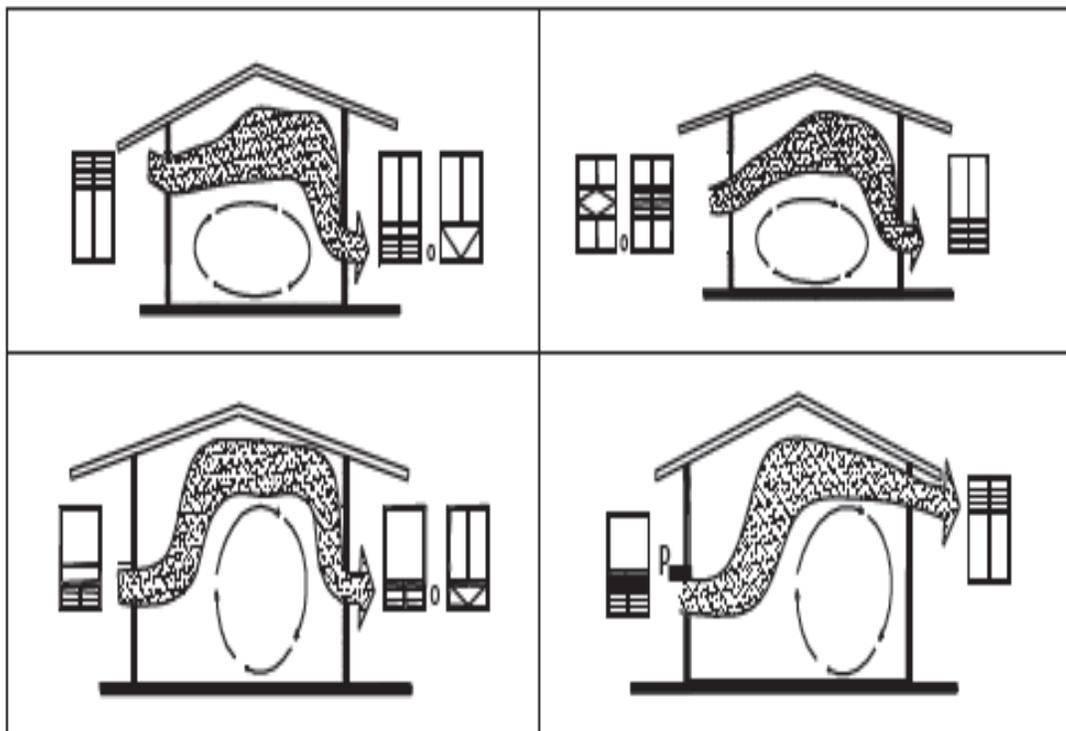
- La ventilación debe ser constante y cruzada, controlada por medio manual o mecánico, se deben evitar las corrientes de aire extra.
- Se debe proteger a los estudiantes del sol, lluvia y viento, por lo que pueden utilizarse parteluces, aleros u otros.
- Para el caso del nivel pre-primario el aula exterior debe estar al aire libre para poder desarrollar actividades lúdicas.
- Con una relación de 1/5 del área de piso, se deben establecer el área mínima para permitir la ventilación del aula por medio de ventanas.

Figura 5. Opciones de diseño de ventanas y comportamiento del aire en clima templado o frío

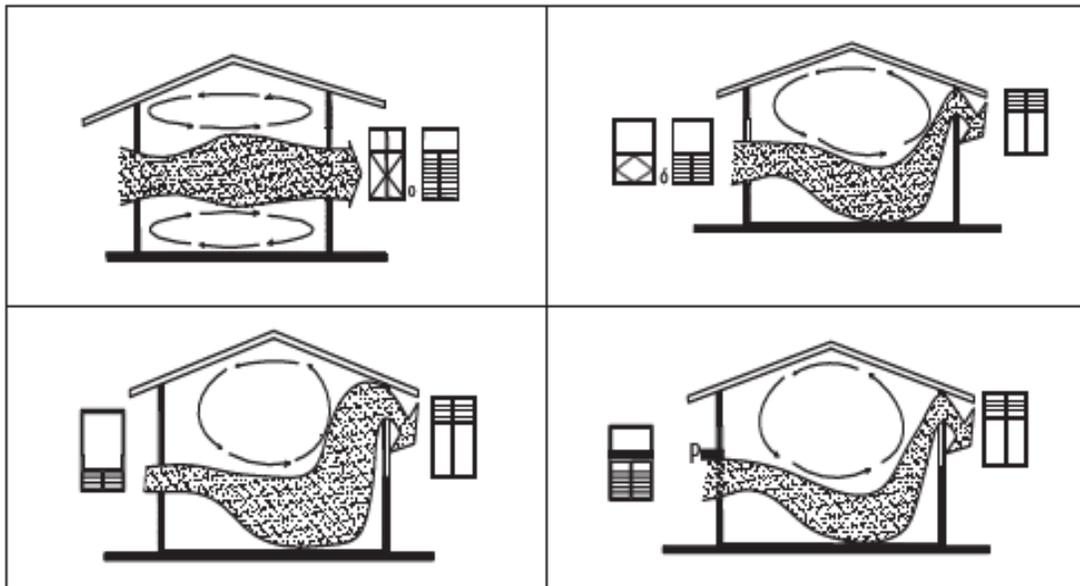
Figura 6. Opciones de diseño de ventanas y comportamiento del aire en clima cálido

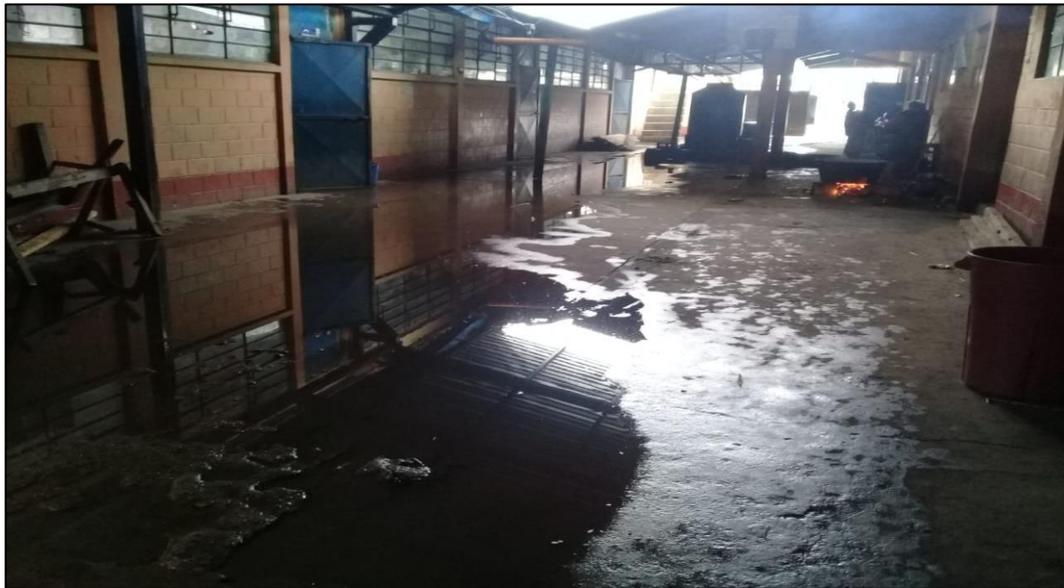
De acuerdo con García, M., en el sistema educativo escolar y extraescolar; tanto en el área urbana, como en el área rural, algunos de los problemas radican en la falta de certeza en la tenencia de la tierra, pues algunos centros educativos públicos están ubicados en predios que son propiedad del sector privado y que no han sido cedidos o donados en favor del Estado, otro problema es la falta de un edificio escolar con la capacidad necesaria para atender toda su matrícula escolar y el deterioro de la infraestructura por falta de mantenimiento. (García, 2019)

Figura 9. Inundación del centro educativo Paraje Chipastor, San Francisco El Alto, Totonicapán, por deterioro del techo.

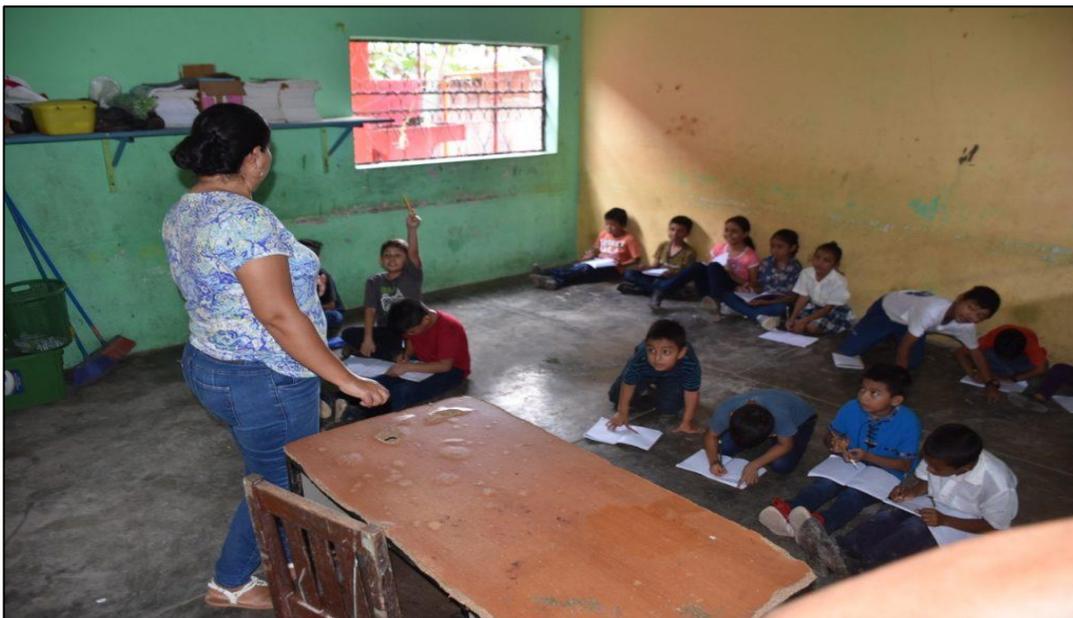
Figura 10. Niños sin escritorios en EOUM La Esperanza, Puerto Barrios, Izabal

De acuerdo al diario el Periódico, niños en edad escolar de la escuela oficial urbana Mixta La Esperanza, Puerto Barrios, Izabal carecen de pupitres, adicionalmente el techo del aula tiene filtraciones, mientras que el 23% de las escuelas ubicadas en Izabal necesitan mantenimiento. (El Periódico, 2020)

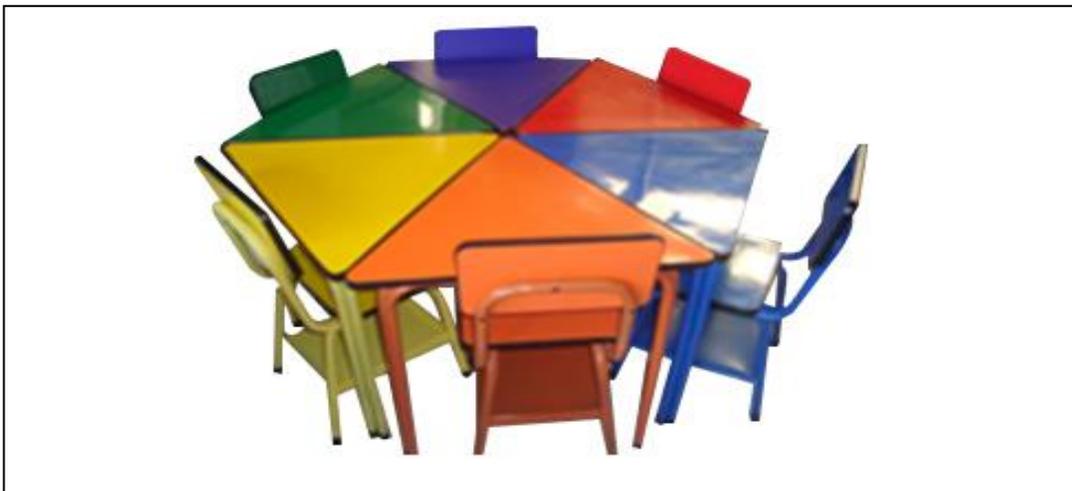
Para el nivel pre-primario se deben utilizar escritorios modulares adecuados para niños en edad preescolar, estos pueden acomodarse de acuerdo a las necesidades de las actividades regulares que se desarrollen, estos tienen forma triangular, por lo que pueden acomodarse de manera individual, en parejas formado un rectángulo y al reunir varios modulares pueden formar un círculo.

Figura 11. Mesita modular triangular para nivel pre-primario

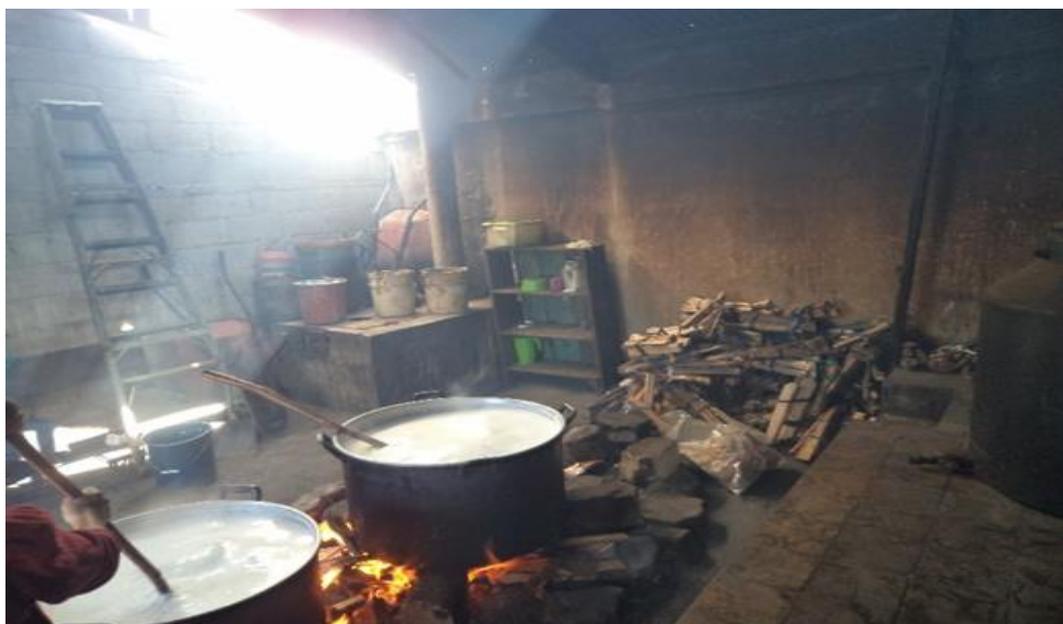
Figura 12. Fogón improvisado en la EORM Aldea Chirrenox, San Francisco el Alto, Totonicapán.

Las municipalidades con el apoyo de los fondos propios, situado constitucional, IVA-Paz y COCODE pueden atender estos requerimientos, para la construcción y remozamiento de cocinas y comedores escolares, ante las necesidades identificadas por la comunidad educativa, la que gestionará ante el poder local lo que determine necesario.

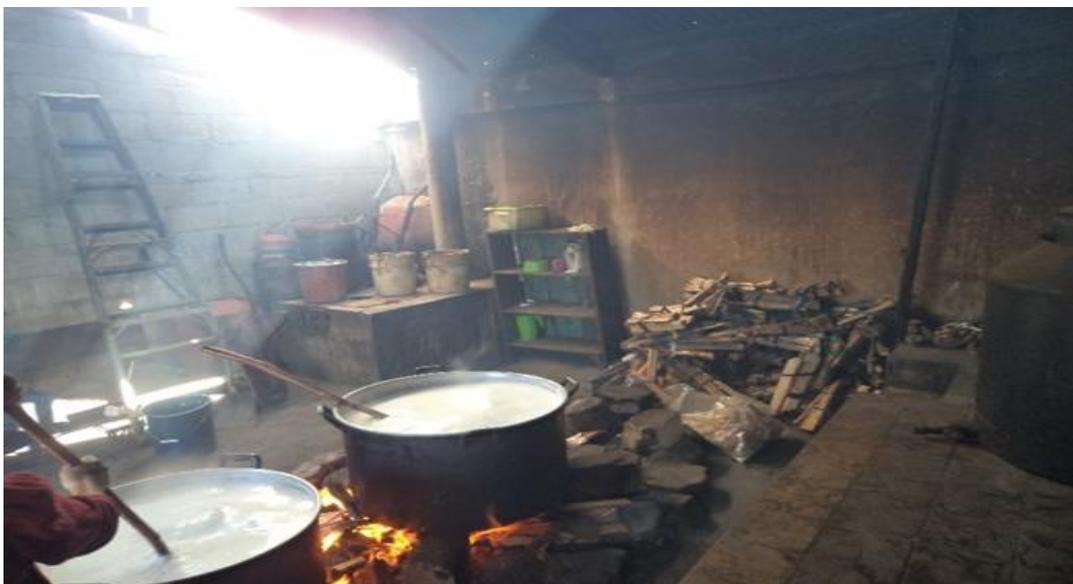
Figura 13. Utensilios rudimentarios utilizados en la EORM Aldea Chirrenox, San Francisco el Alto, Totonicapán.

Es importante entregar a centros educativos públicos los utensilios necesarios para la preparación y la entrega de la alimentación escolar, que permita dotar de porciones estandarizadas a los estudiantes en función de sus requerimientos nutricionales y que exista un espacio adecuado para consumir los alimentos.

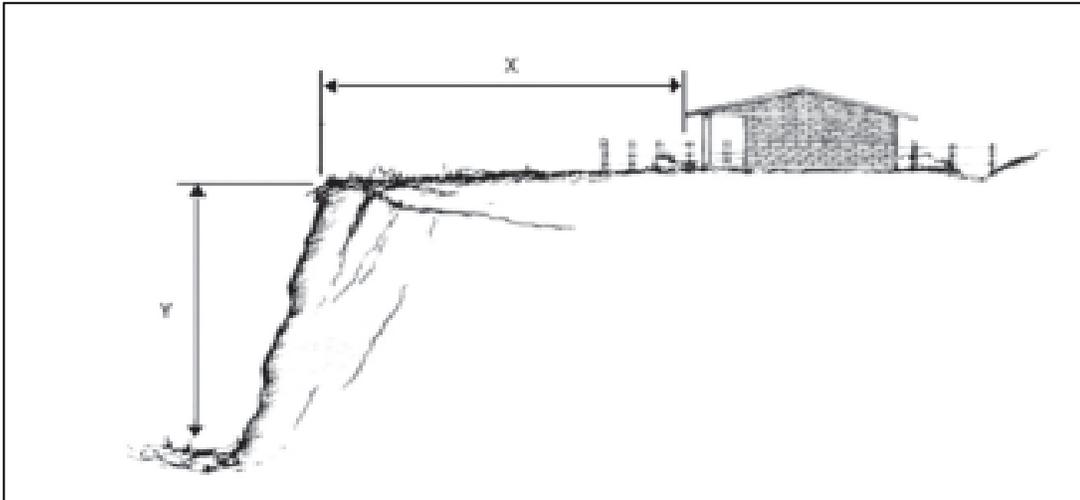
quebrada (y) en el caso de tener una pendiente mayor a 45° . Si x se acerca a y es necesario hacer un estudio de suelos, en tal caso x nunca debe ser menor que y , como se muestra en la figura siguiente.

Figura 14. Distanciamiento de laderas y/o quebradas.

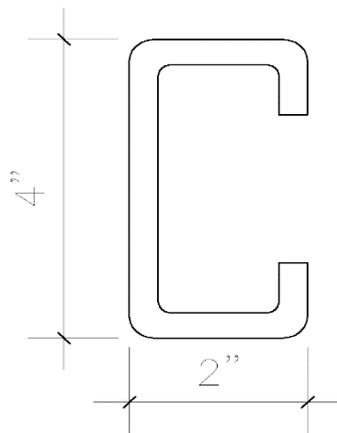
Imagen 1: Perfil de costanera estandard

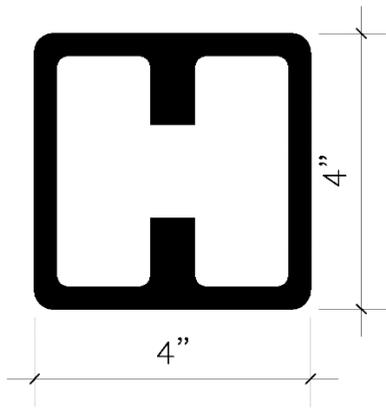
Imagen 2: Perfil de costanera

Se tomará como una viga simplemente apoyada, conformada por la unión de dos costaneras. Por lo cual la inercia, el módulo de sección será el doble del dato calculado.

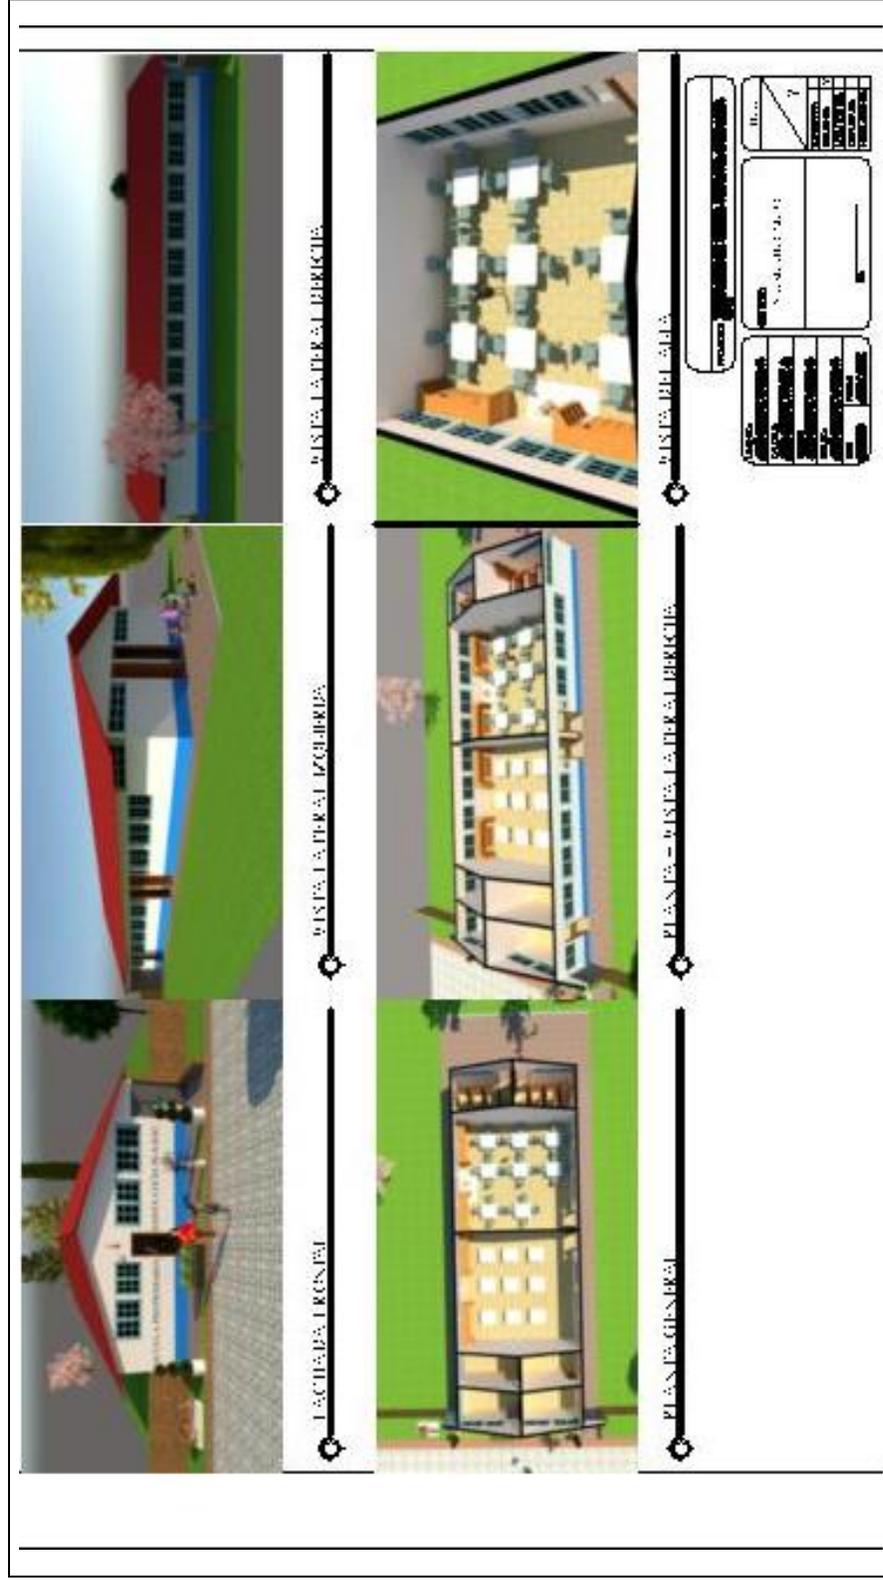
Plano 1. Diseño de la infraestructura en 3D.

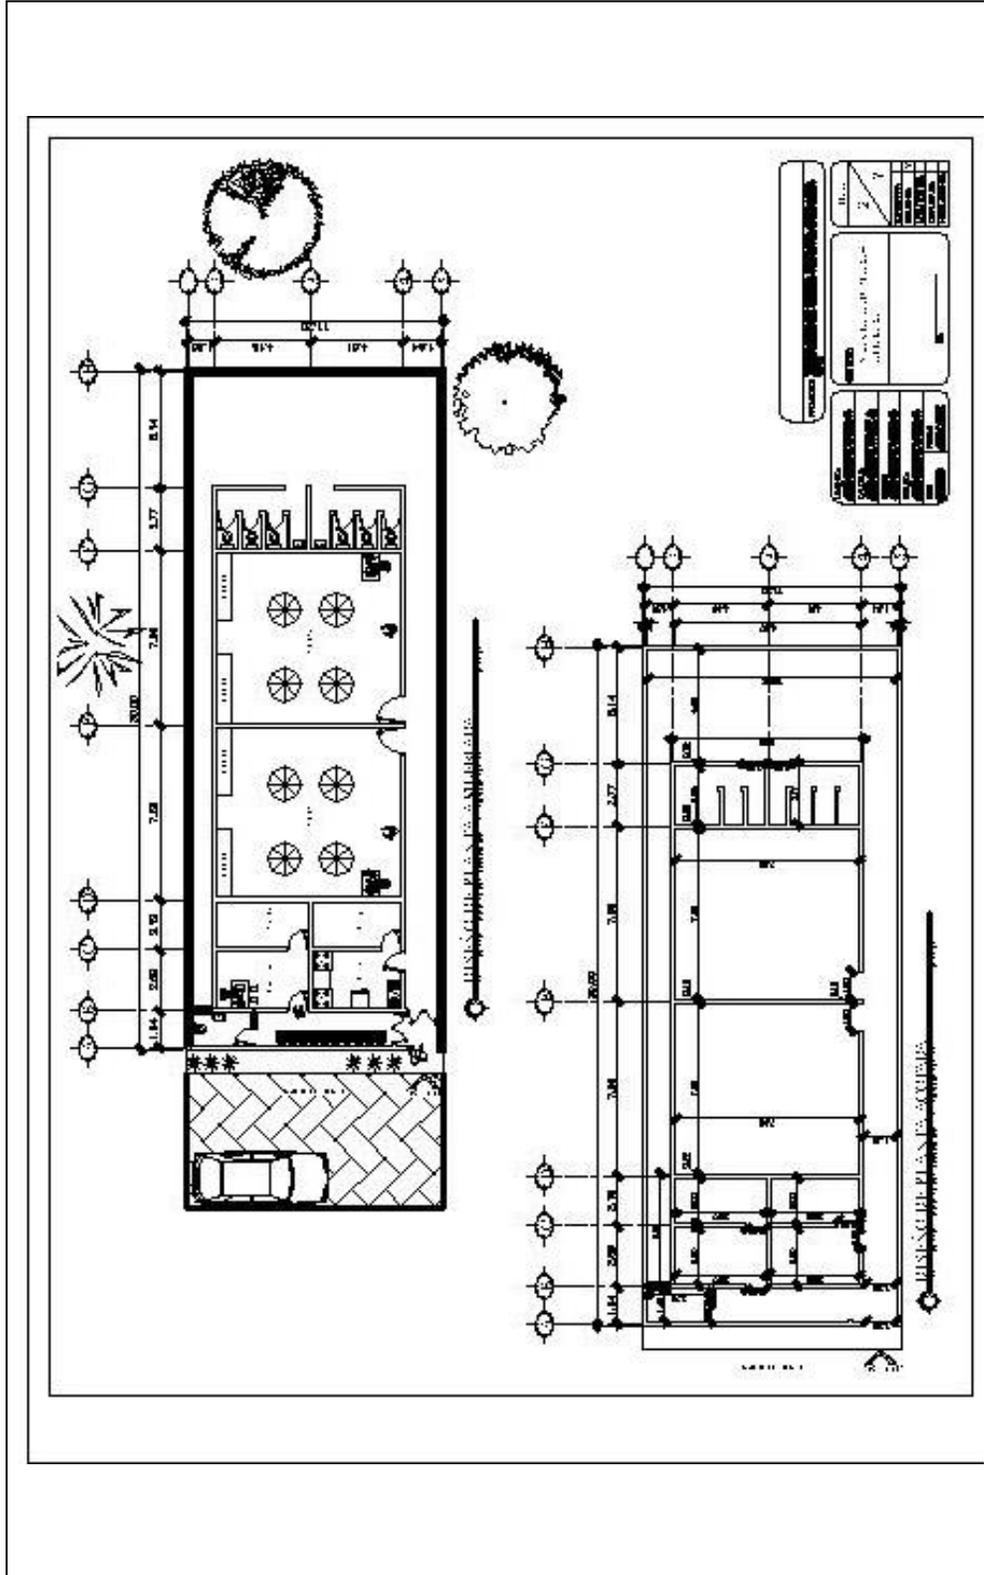
Plano 2. Diseño de planos de planta arquitectónica y acotada.

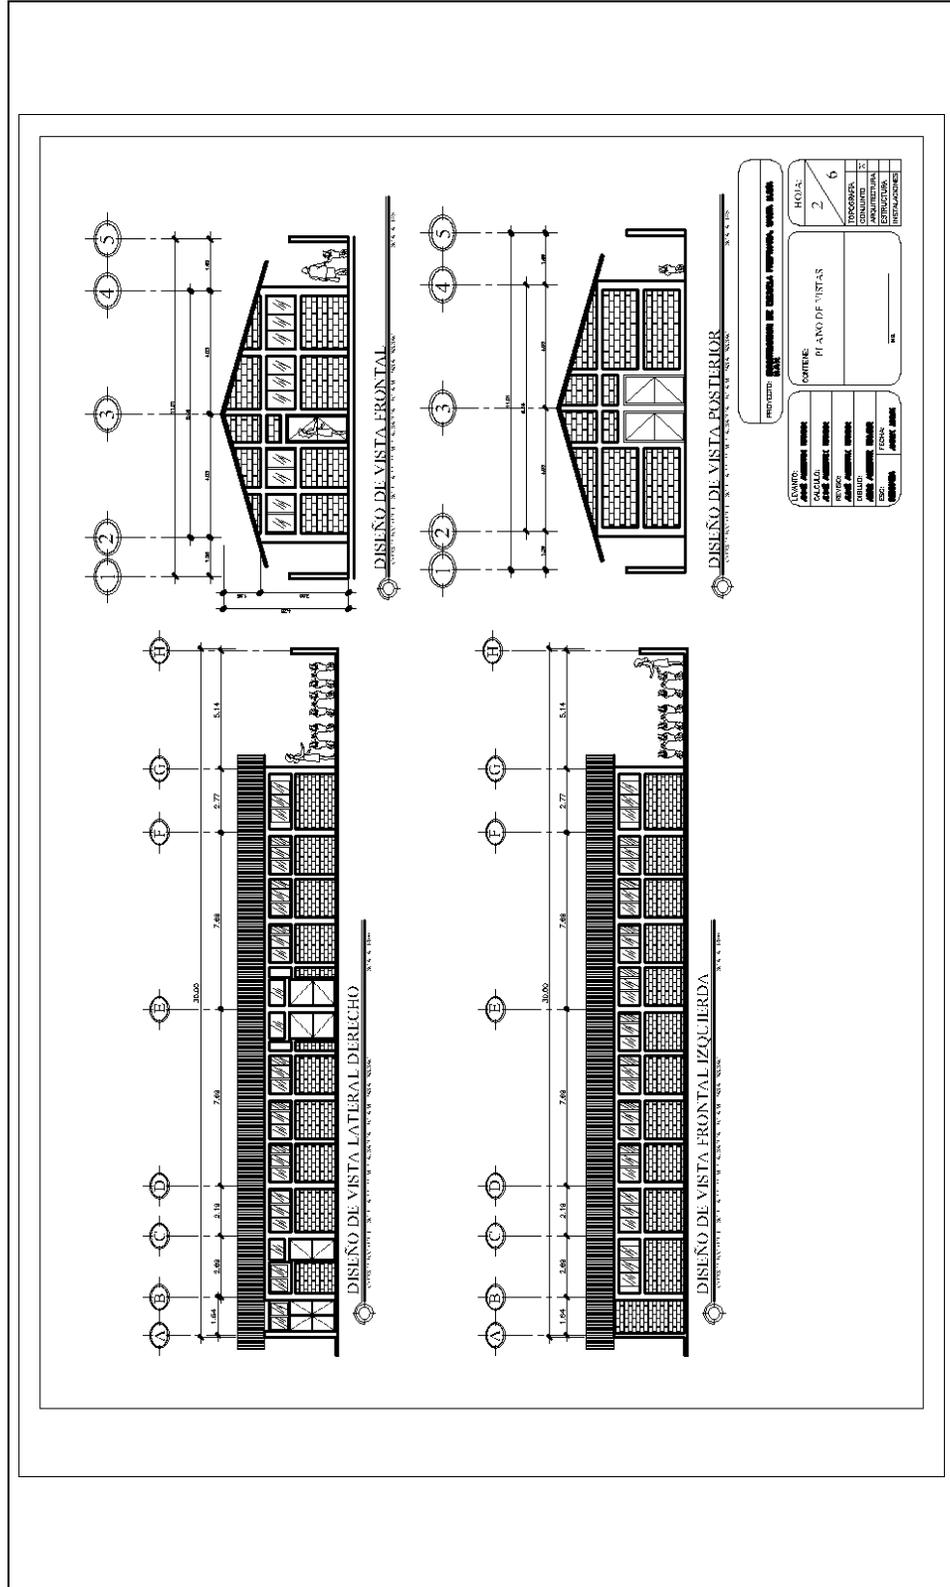
Plano 3. Diseño de plano de vistas lateral derecha, izquierda y fachada frontal.

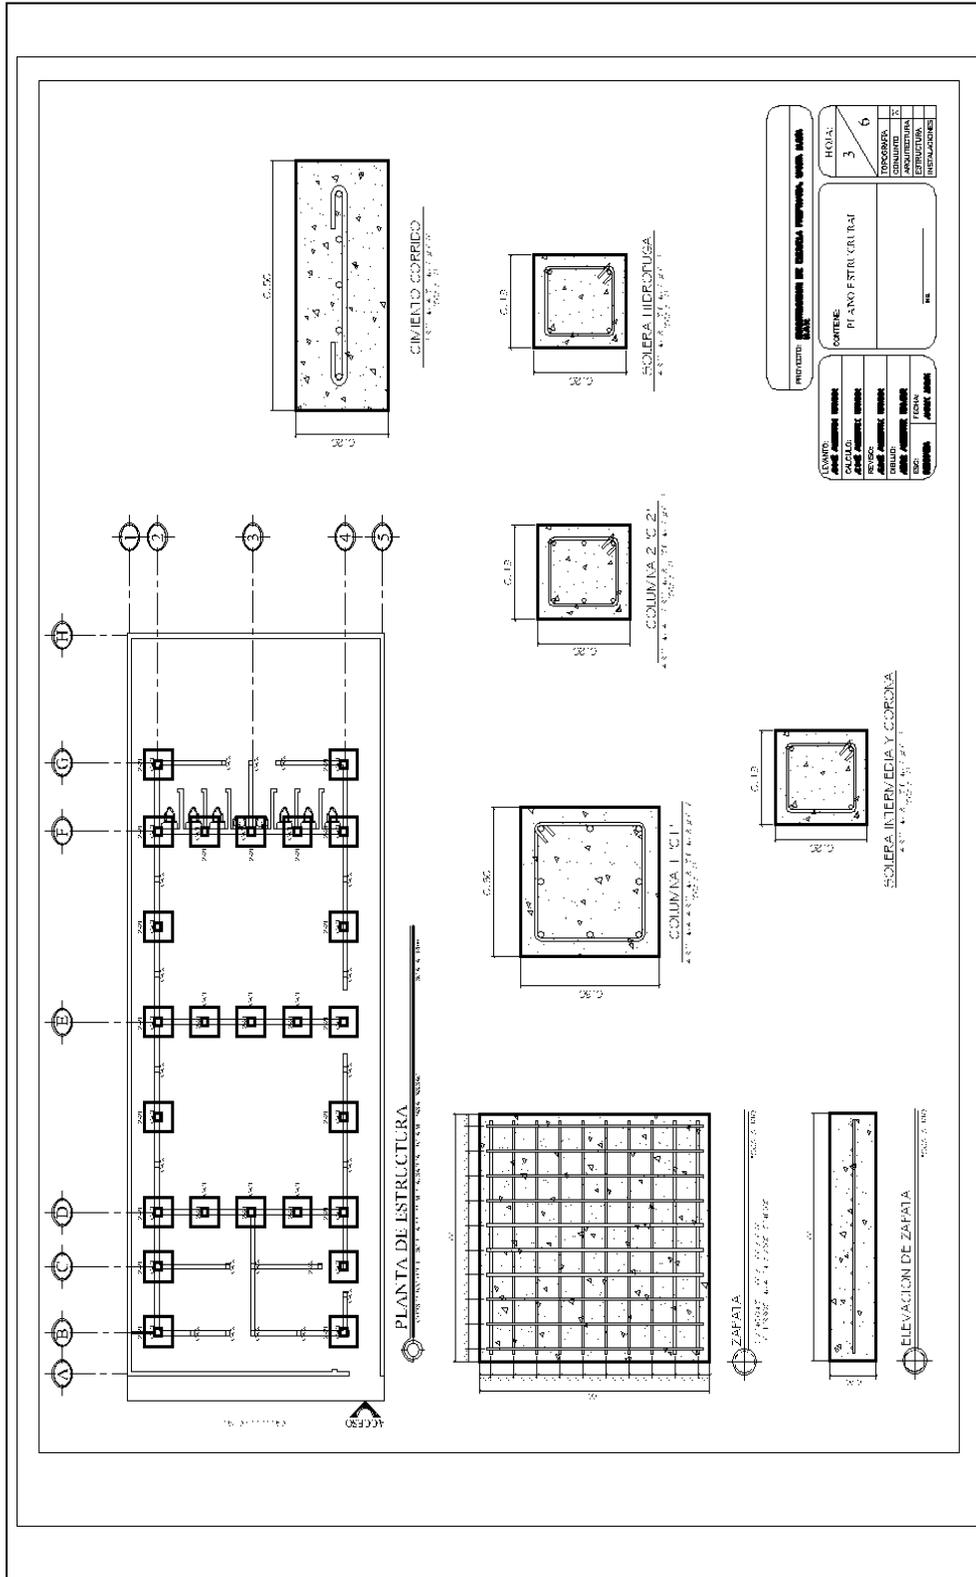
Plano 4. Diseño de plano estructural, columnas, zapatas, soleras, cimienta corrido.

Solera hidrófuga de 0.20*0.19 con cuatro (4) varillas de hierro corrugado No. 3 grado 40 con estribos hierro No. 2 a cada 15 centímetros, concreto con una proporción de 2:2:1 para lograr una resistencia de 210 kg/cm²; así también, el mismo sistema fabricado será para las soleras intermedias y de corona.

Instalación de soleras hidrófugas cuya función debe ser atrapar toda la humedad que pueda subir y entrar a la estructura; así mismo, el soporte para la estructura, complementado con las soleras intermedias y corona. Todas fundidas con un concreto de 210 kg/cm² con una proporción de 1:2:2.

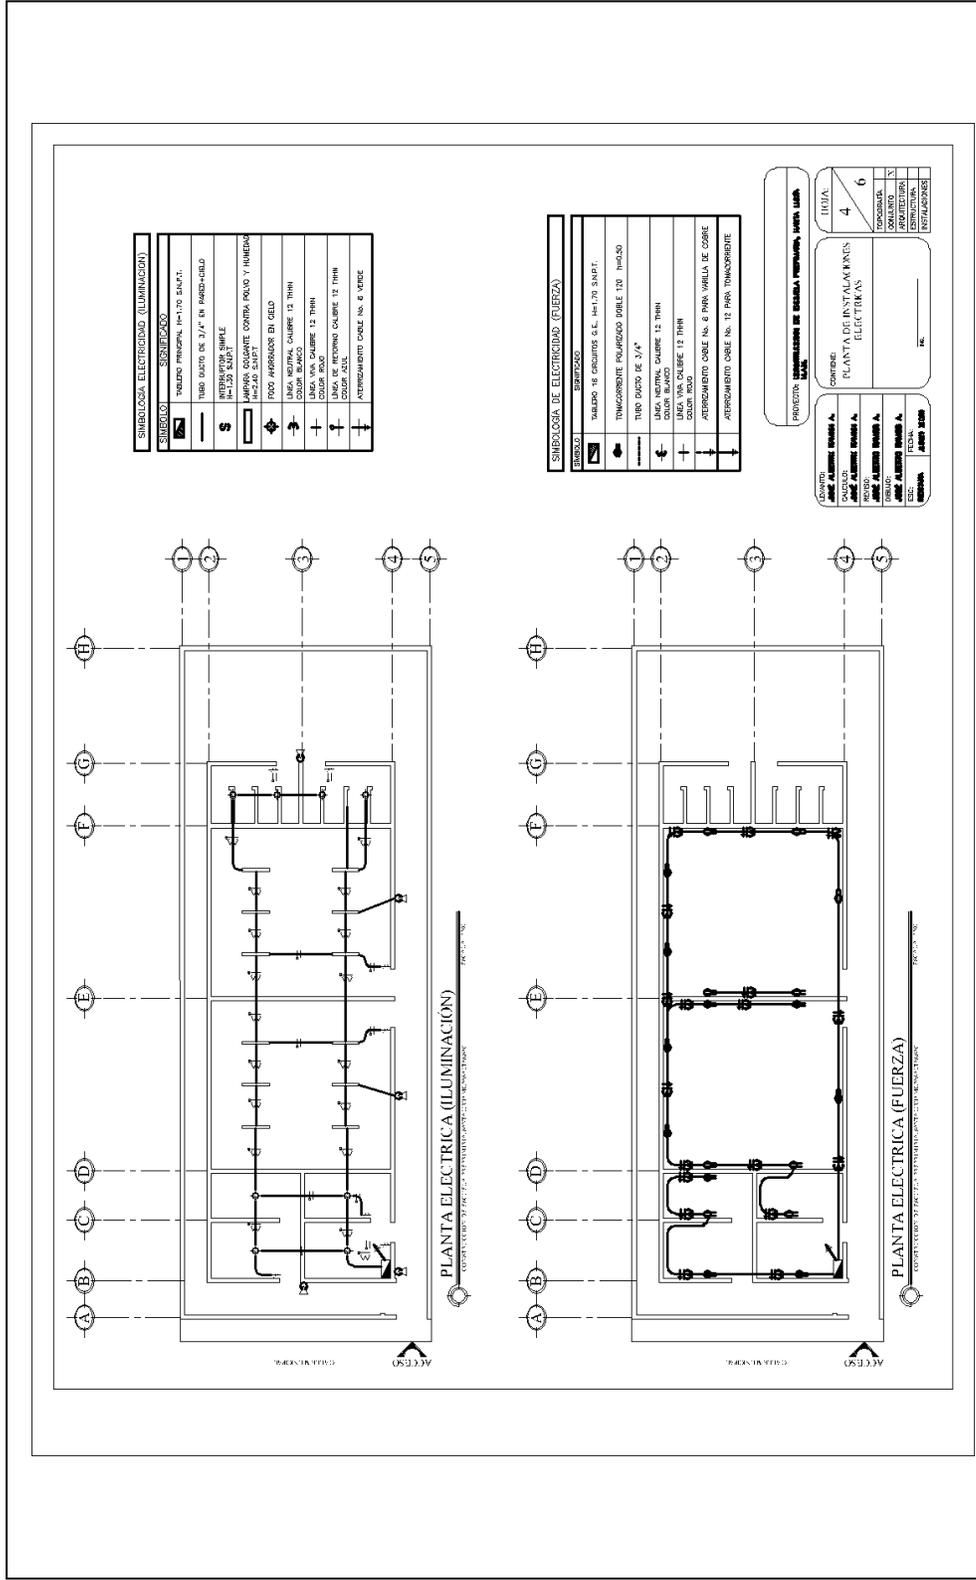
Plano 5. Diseño de planos del sistema eléctrico (Iluminación) y (Fuerza).
