PROYECTO PARA APLICACIÓN DE PAVIMENTO RÍGIDO EN CAMINO
RURAL DE TERCER ORDEN QUE CONDUCE DE ALDEA PACHAJ HACÍA
ALDEA URBINA, CANTEL, QUETZALTENANGO.

Facultad de Ingeniería

Informe final de graduación.

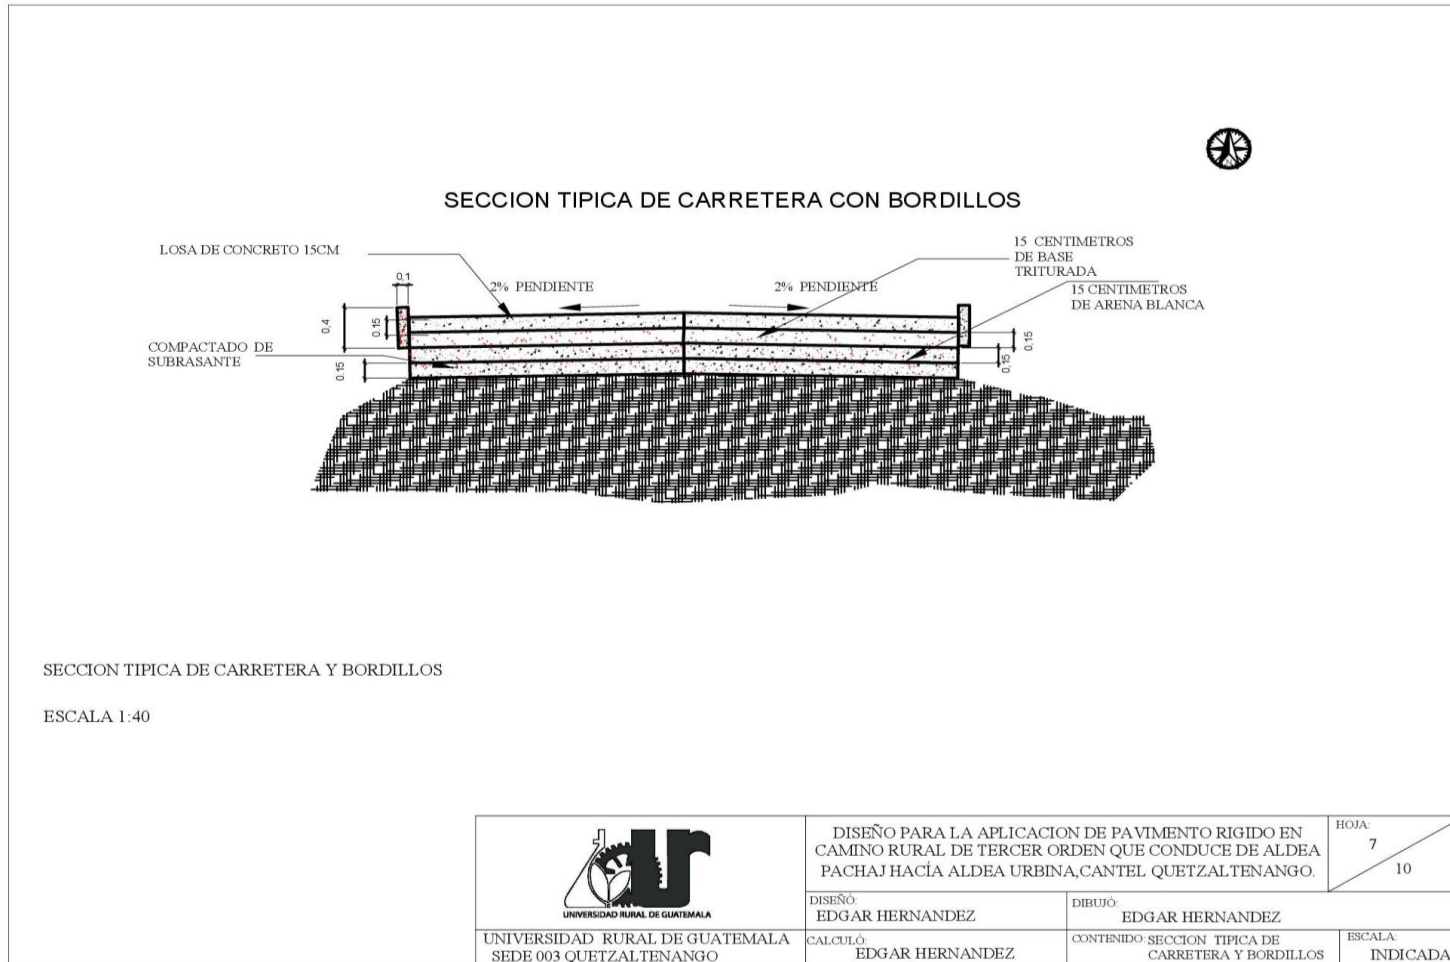
Plano 7: Sección típica de carretera y bordillo.

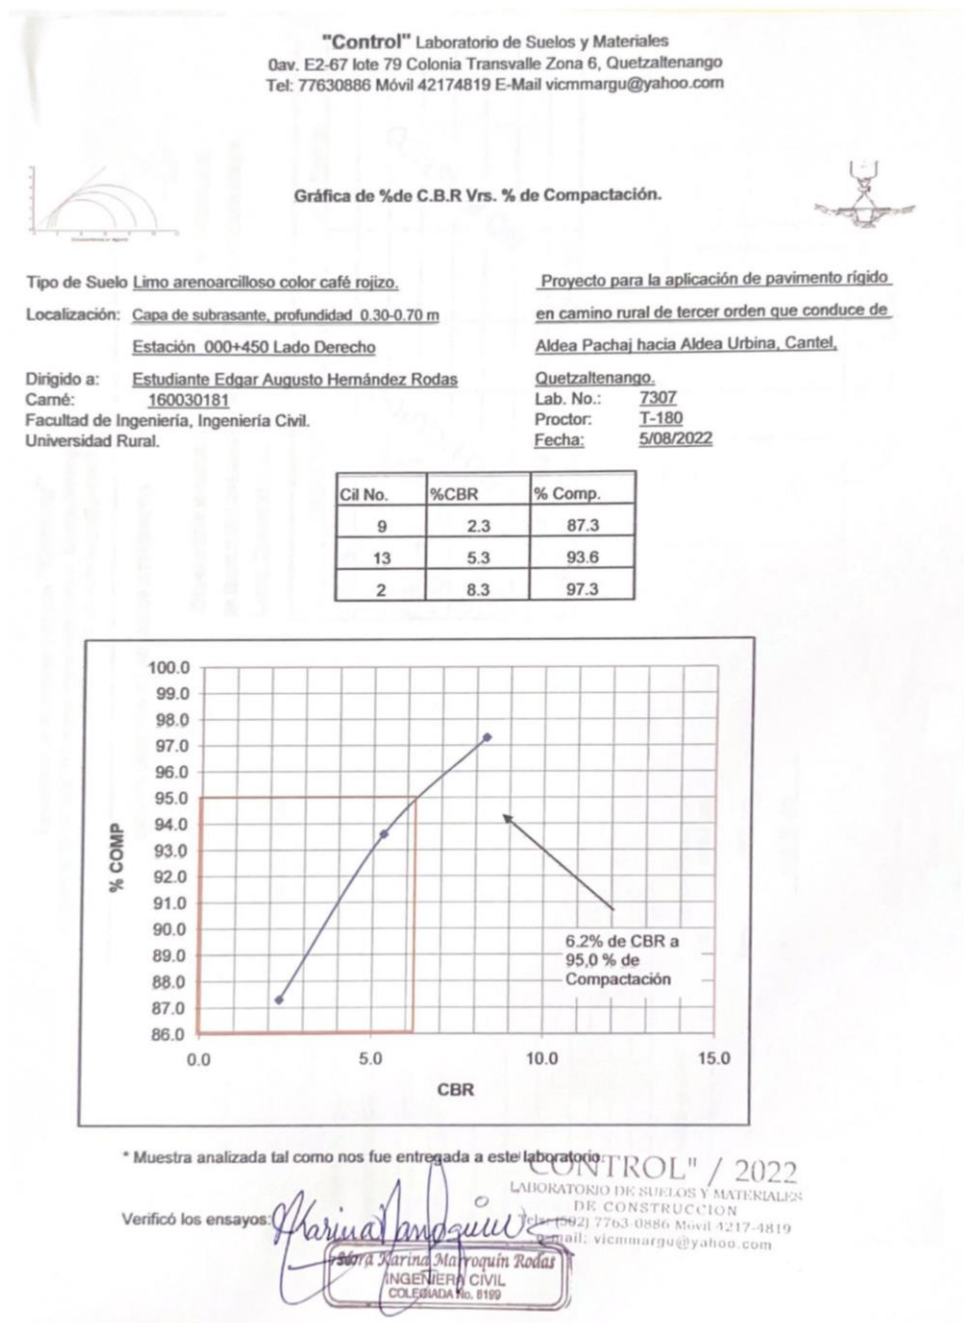
Gráfica No. 2: Gráfica de porcentaje de C.B.R y compactación.
