PROPUESTA DE PLAN PARA APLICACIÓN DE PAVIMENTO RÍGIDO EN  
INFRAESTRUCTURA VIAL DE LA RUTA QUE CONDUCE DEL PARAJE LAS  
LAJAS, MUNICIPIO DE MOMOSTENANGO, TOTONICAPÁN, HACIA EL  
CASERÍO PATUITICHAJ, ALDEA XEPÓN GRANDE,  
MALACATANCITO, HUEHUETENANGO.

Universidad Rural de Guatemala

Informe Final de Graduación.

En el acto de investidura previo a su graduación como Licenciado en  
Ingeniería Civil con énfasis en Construcciones Rurales.

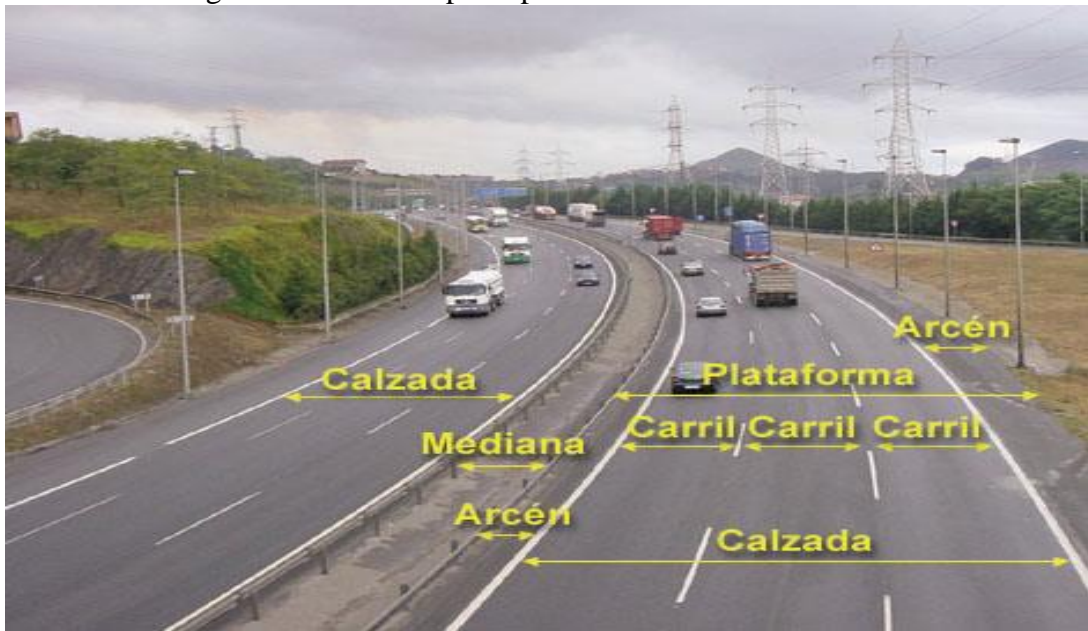
Figura 1. Elementos principales de la infraestructura vial.

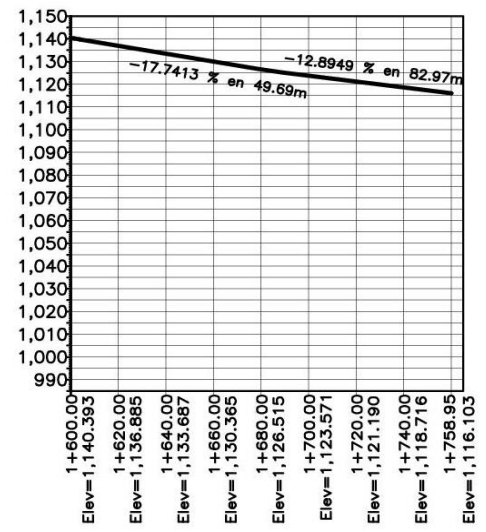
PLANTA  
ESCALA 1:2000

PERFIL  
ESCALA 1:2500

PROPUESTA DE PLAN PARA APLICACIÓN DE PAVIMENTO RÍGIDO EN INFRAESTRUCTURA VIAL DE LA RUTA QUE CONDUCE DEL PARAJE LAS LAJAS, MUNICIPIO DE MOMOSTENANGO, TOTONICAPÁN, HACIA EL CASERÍO PATUITICHAI, ALDEA XEPEON GRANDE, MALACATANCITO, HUEHUETENANGO		
UNIVERSIDAD RURAL DE GUATEMALA		
DISEÑO ANÍBAL ALFREDO ZARAT VICENTE		
DIBUJO ANÍBAL ALFREDO ZARAT VICENTE		
ESCALA INDICADA	CONTENIDO PLANTA Y PERFIL EST. 1+600 A 1+758	FOLIO No. 5/8

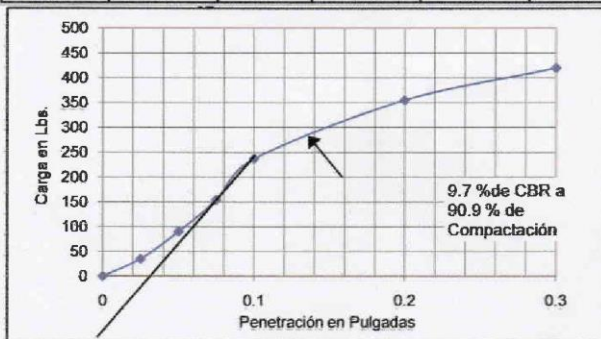
0.025"	0.050"	0.075"	0.100"	0.200"	0.300"	CIL No.
35	90	154	237	355	420	12

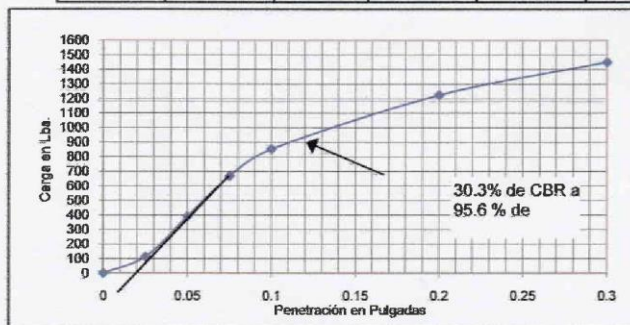
0.025"	0.050"	0.075"	0.100"	0.200"	0.300"	CIL No.
113	391	669	853	1224	1450	11
