PROYECTO PARA APLICACIÓN DE PAVIMENTO RÍGIDO EN CAMINO
QUE CONDUCE DEL CASCO URBANO DE CANTEL HACIA ALDEA
CHICOVIX, ZUNIL, QUETZALTENANGO.

Informe final de graduación.

En el acto de investidura previo a su graduación como Licenciado en Ingeniería
Civil con énfasis en Construcciones Rurales.

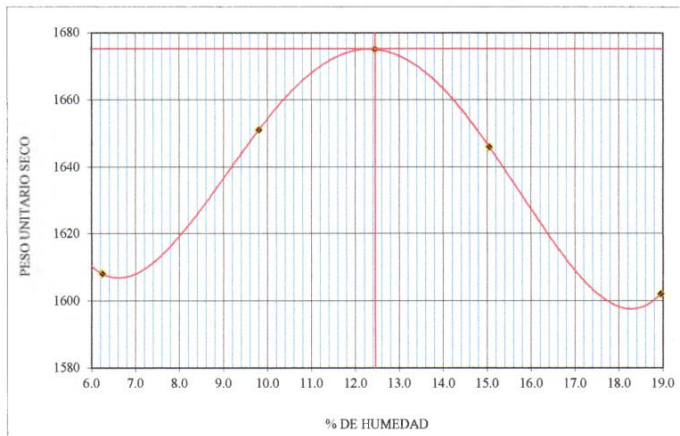
RESULTADOS DEL ENSAYO		
P.U.S. MAX. :	1675	KG/MP
P.U.S. MAX. :	104.6	LB/P ³
% HUM. OPT. :	12.45	
TIPO DE PROCTOR :	T - 180	
No. DE CILINDRO :	1
